Objektdokumentation – Außenbesichtigung

Mustermannstraße 1, 47133 Musterstadt

Donnerstag, den 01.01.2026 um 14:00 Uhr

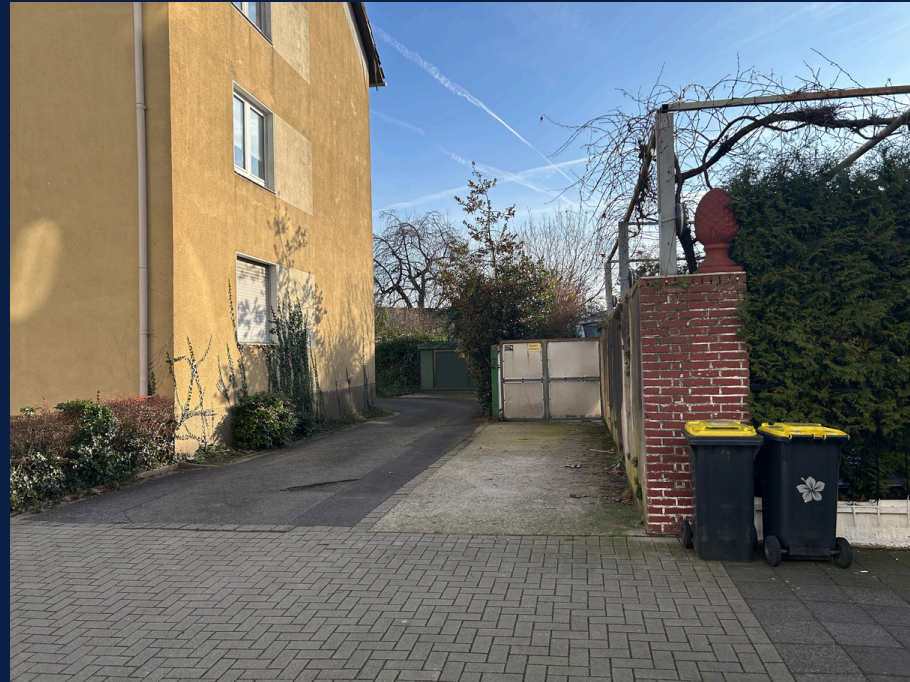
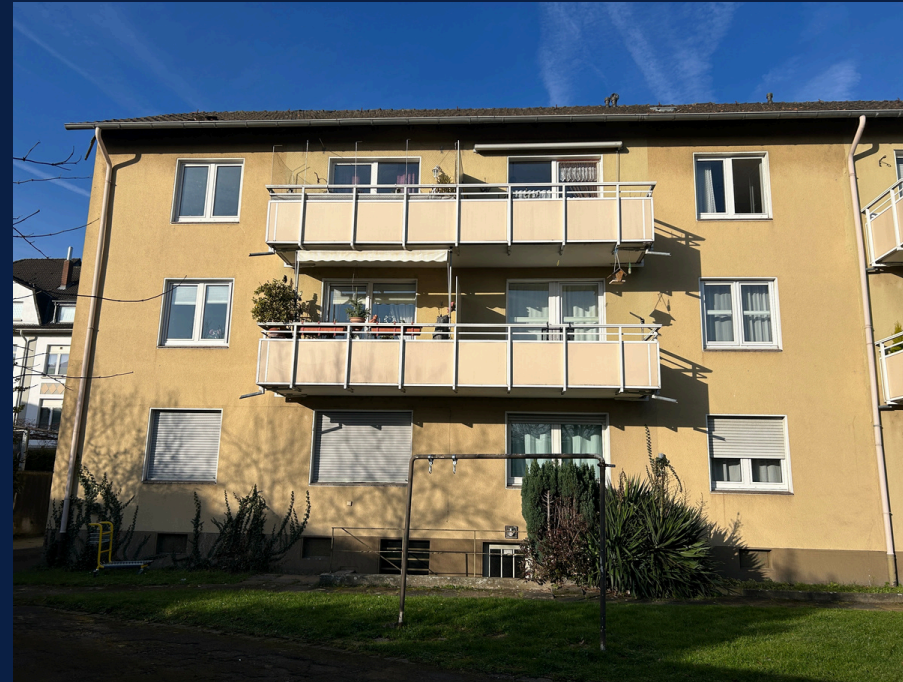
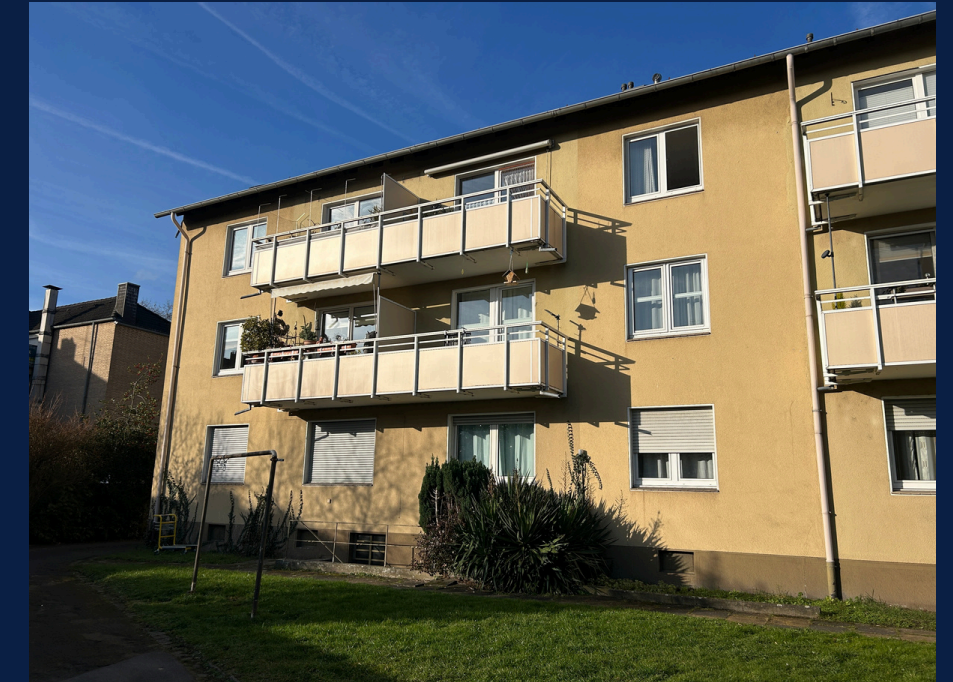
Rückansicht Gebäude

An der rechten Seite des Gebäudes ist die PKW-Einfahrt zu diversen Garagen auf der Grünfläche.

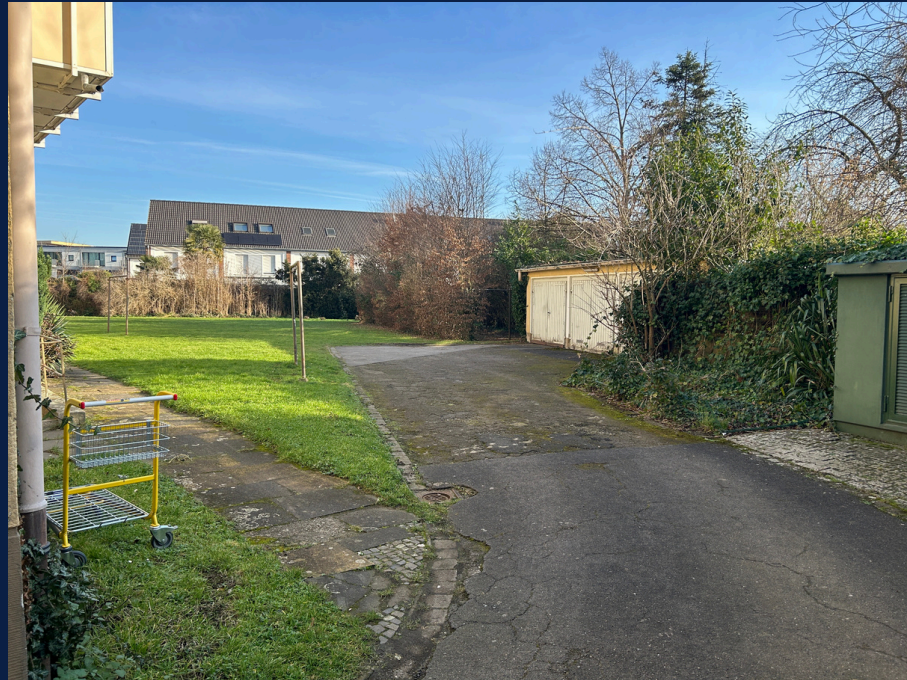
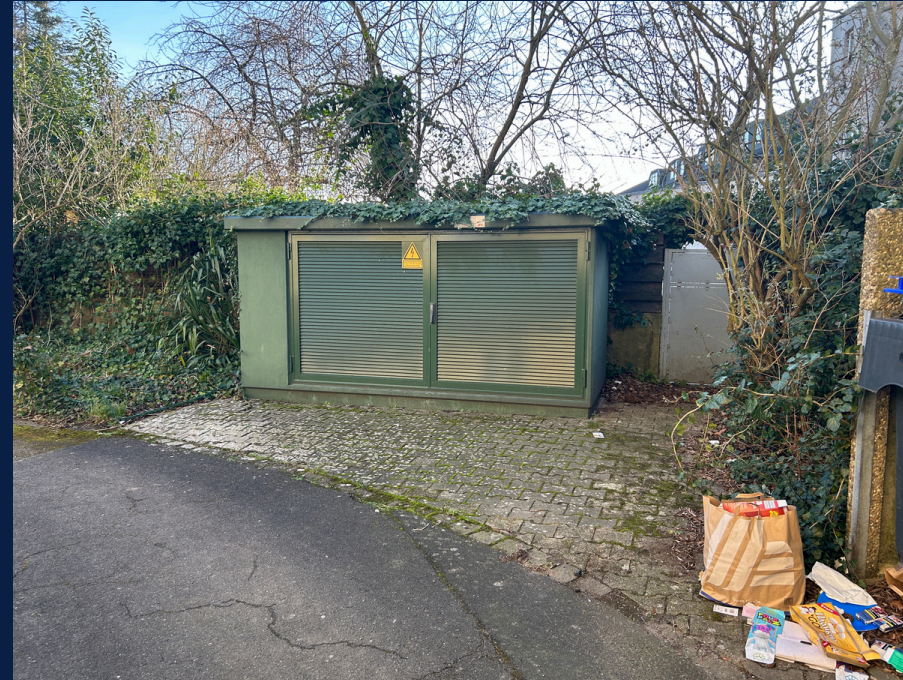
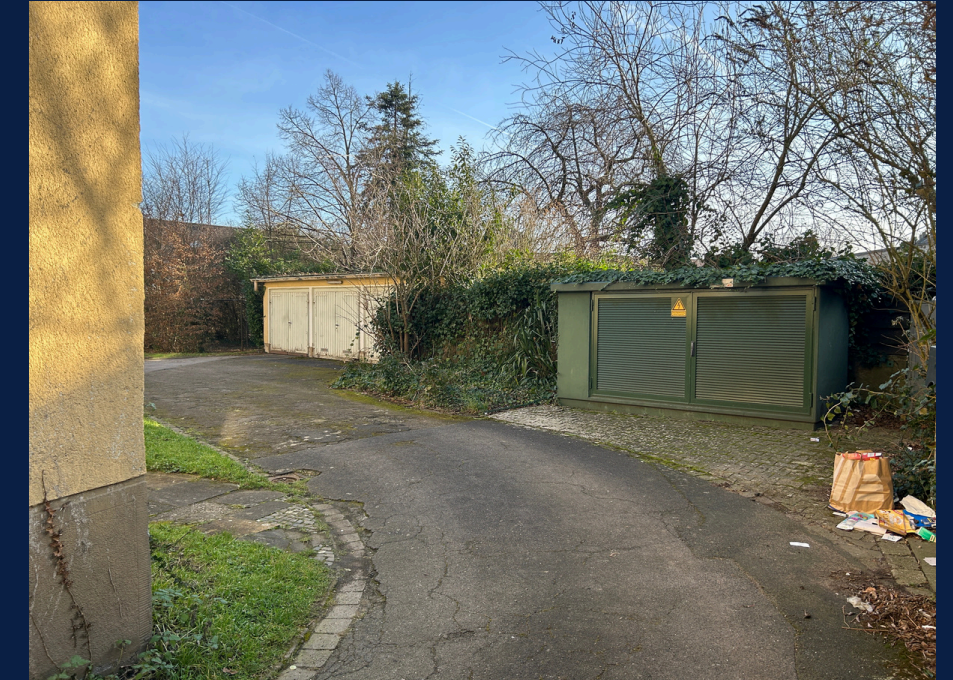
Grundstück

Auf der Grünfläche befinden sich eine Trafostation, mehrere Garagen und der Kellereingang zum Gebäude.

Außerdem ist diese Fläche offen und aus Nachbarsgrundstücken zugänglich.

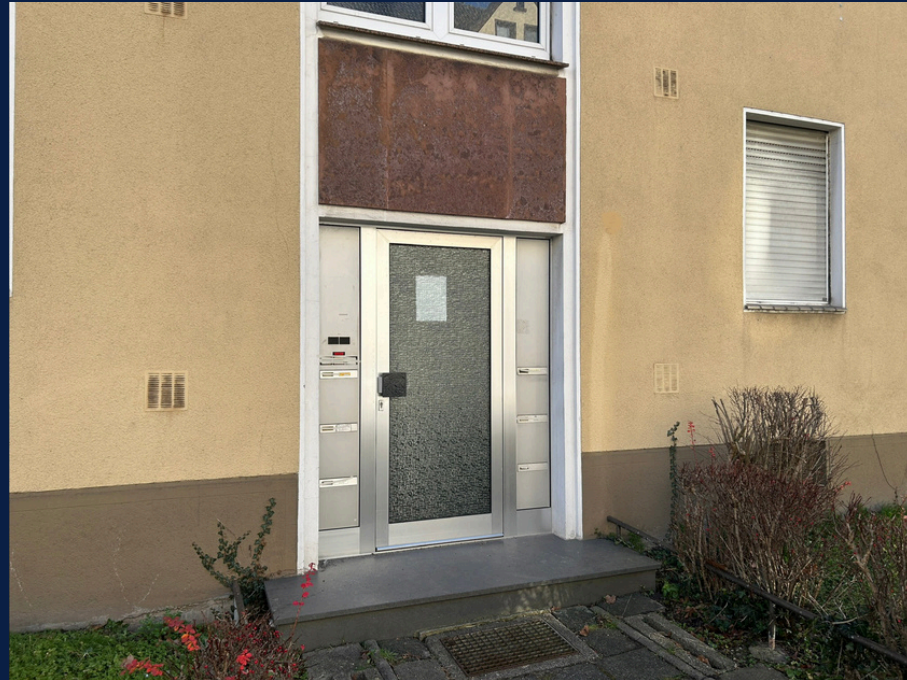
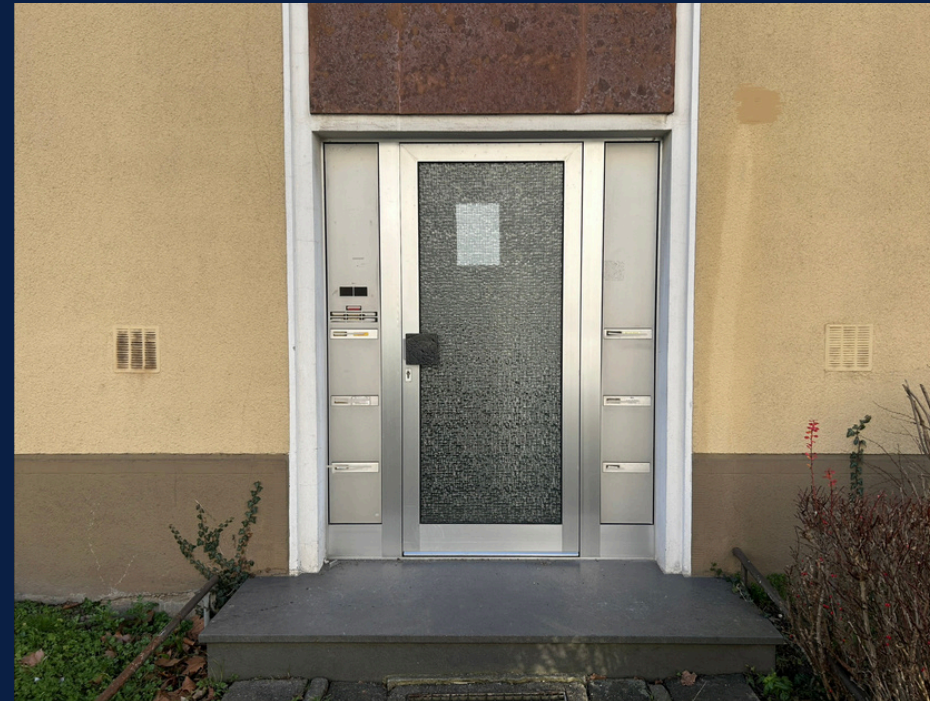
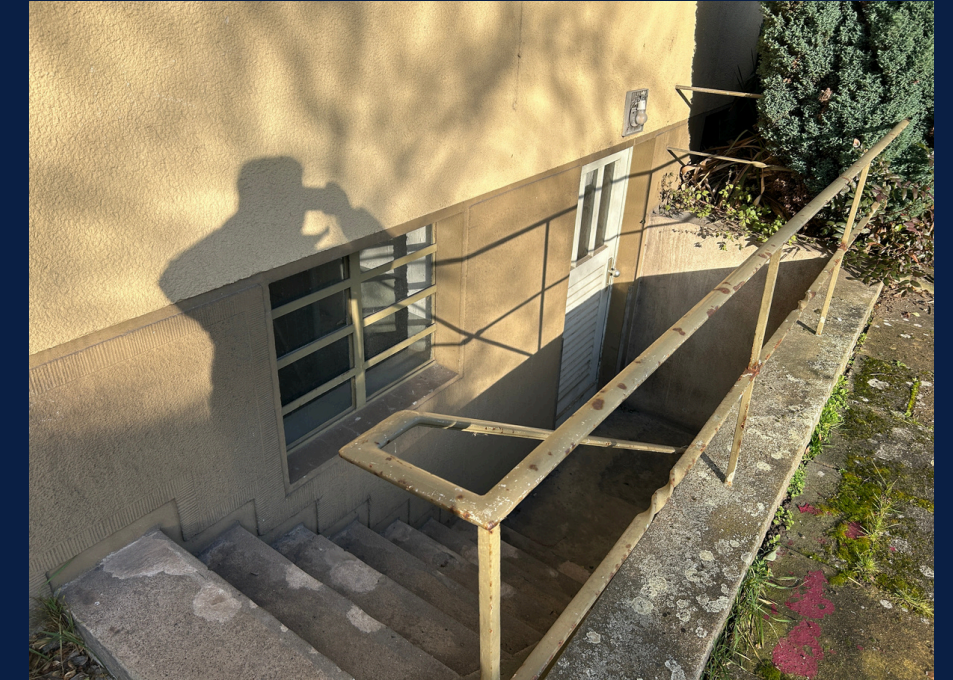
Eingangsbereiche

Der Haupteingang ist zugänglich über eine Treppenstufe. Laut Klingelschilder sind sechs Wohnungseinheiten vorhanden. Die Briefkästen sind in die Haustür integriert.

Ebenfalls ist das Haus über die Kellertür auf der Rückseite zugänglich. Der Eingang über die Kellertür befindet sich fünf Treppenstufen tief.

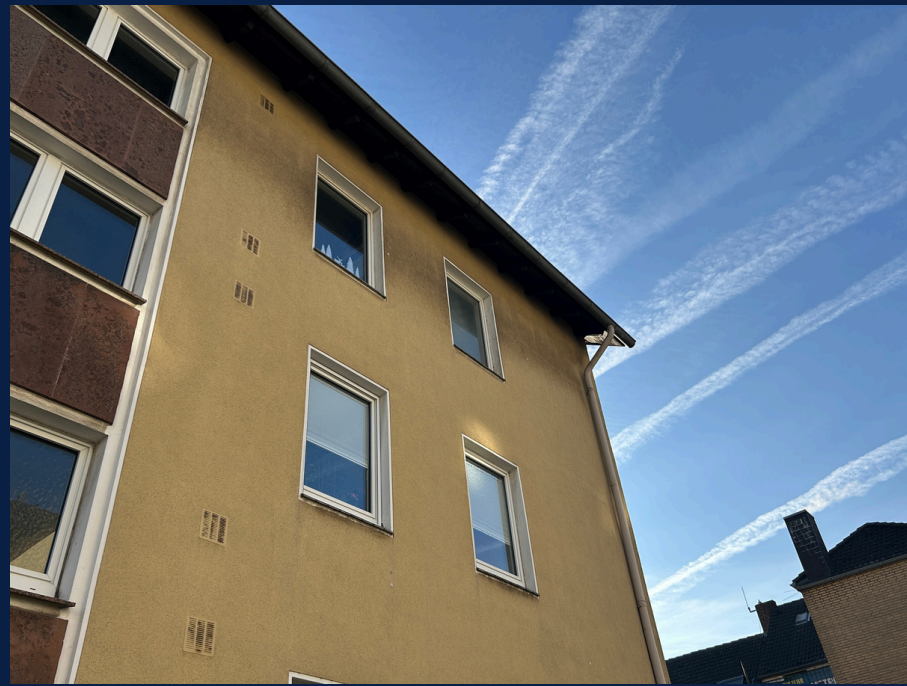
Zwischen der Dachrinne und den Fenstern der obigen Wohneinheiten weist die Fassade des Objekts Farbunterschiede auf.

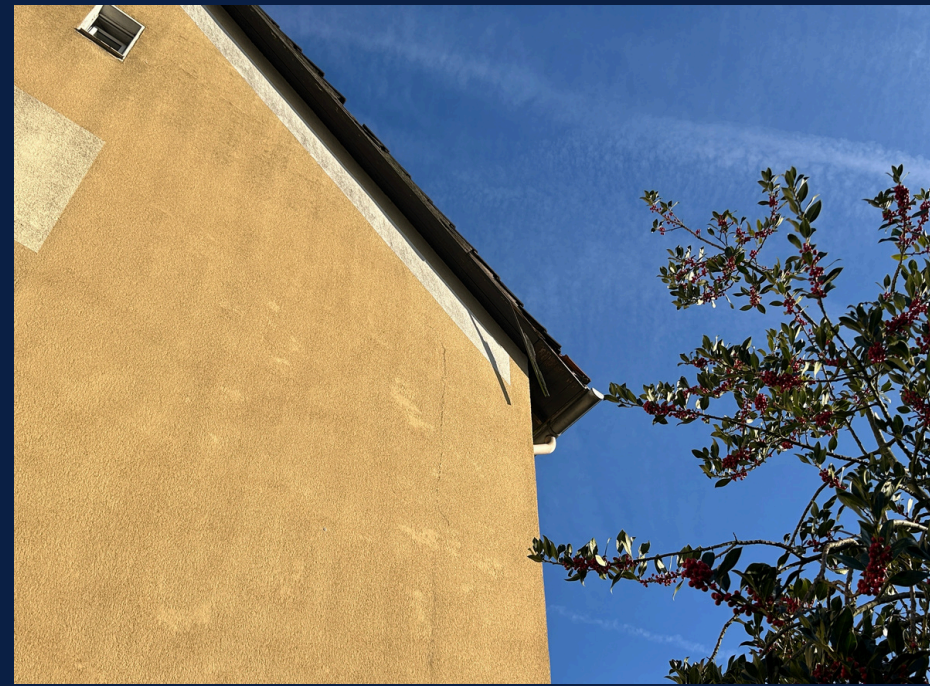
Im Bereich der rechten Dachkante ist ein herabhängendes, nicht eindeutig identifizierbares Materialteil bzw. Gegenstand erkennbar.

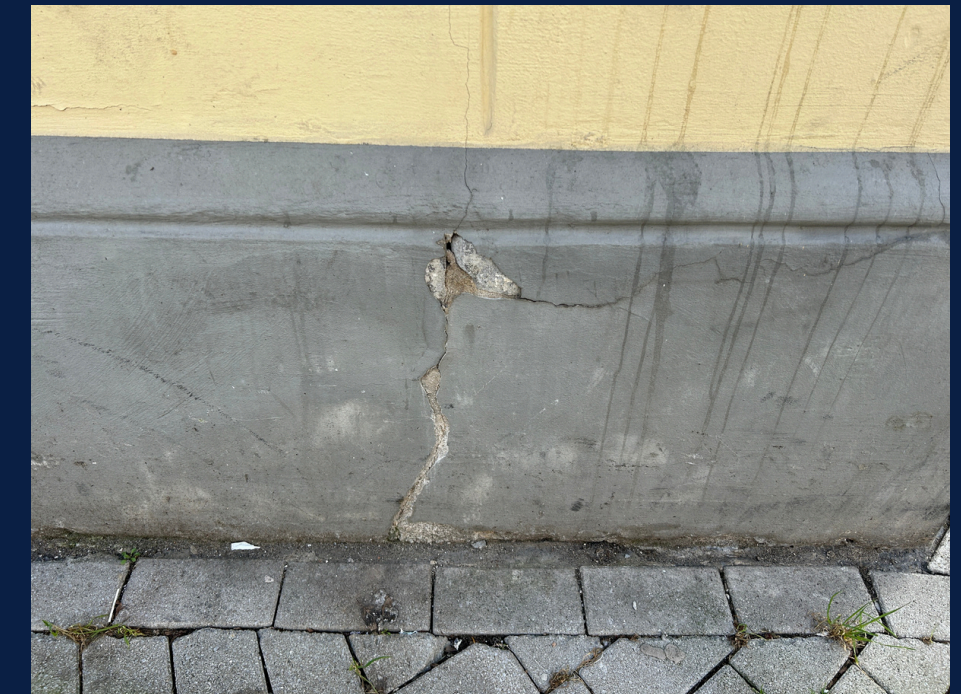
Im unteren Fassadenbereich sind stellenweise Rissbildungen sowie Abplatzungen erkennbar.
