Objektdokumentation – Außenbesichtigung

Mustermannstraße 1, 47133 Musterstadt

Donnerstag, den 01.01.2026 um 14:00 Uhr

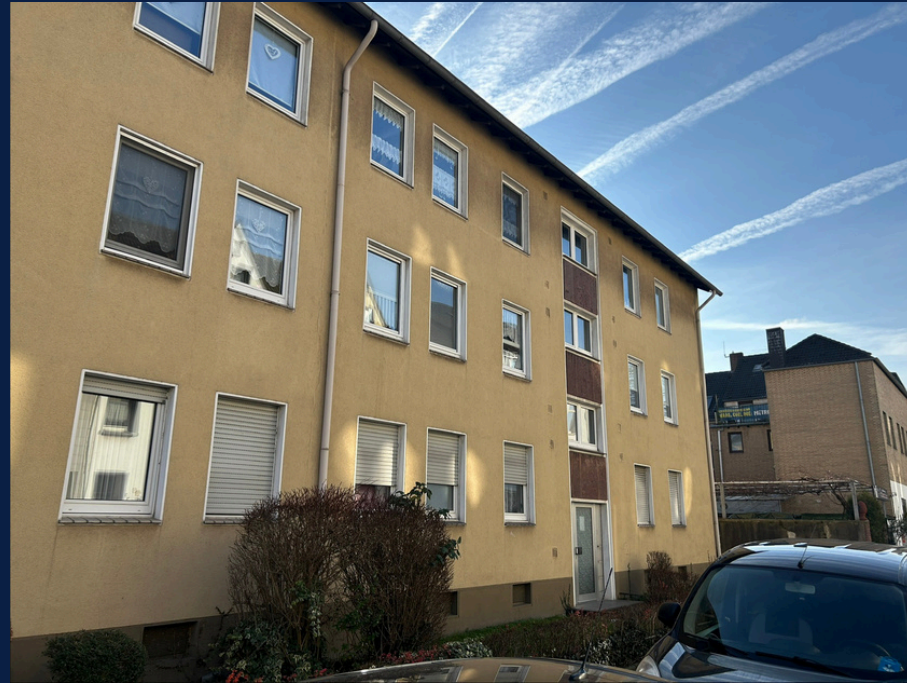
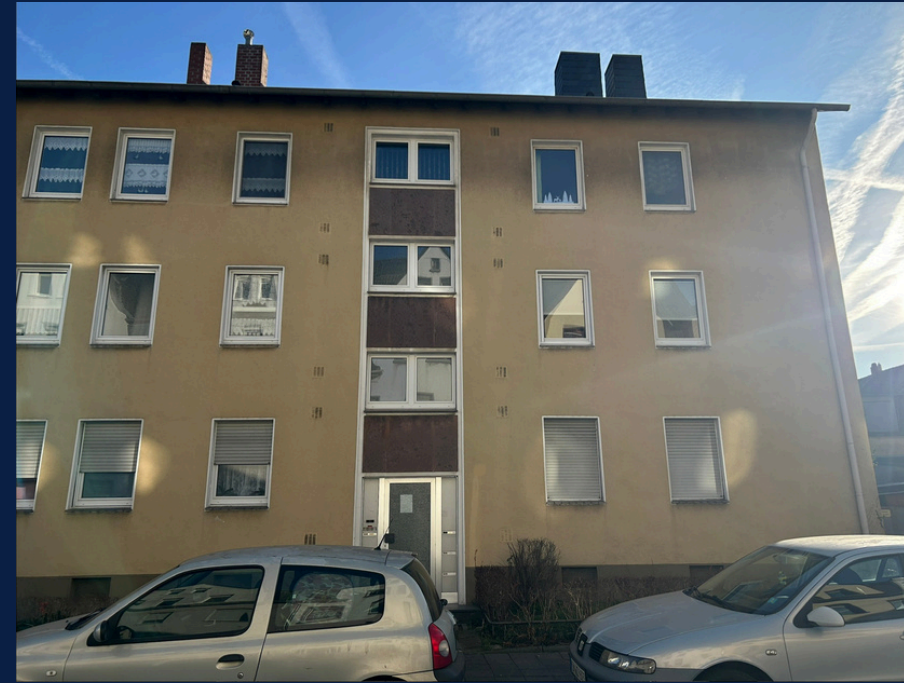
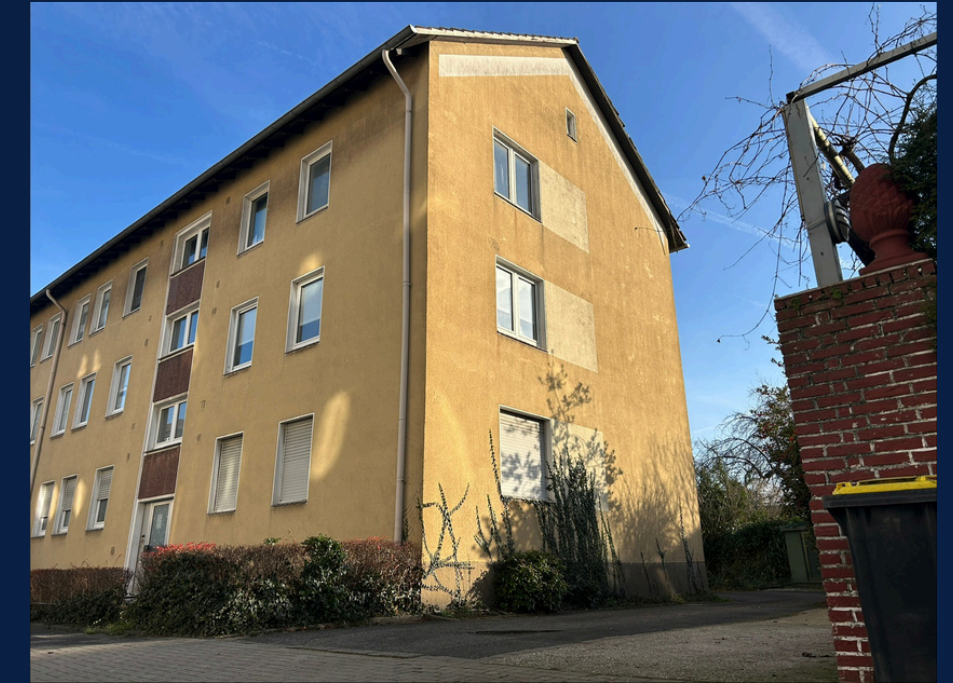
Frontansicht Gebäude

Aufnahmen der straßenseitigen Gebäudeansicht aus verschiedenen Perspektiven.

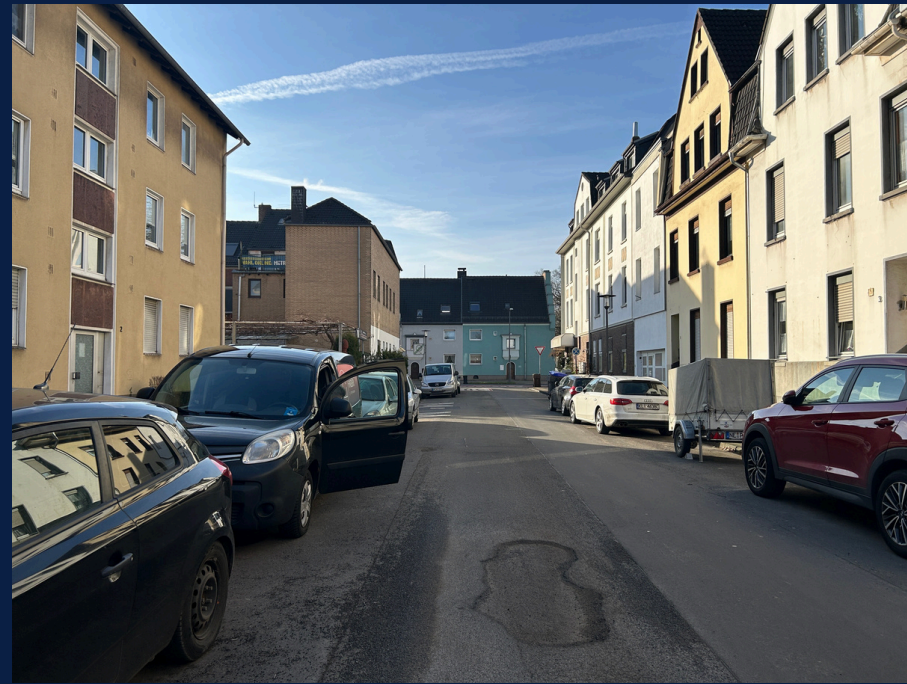
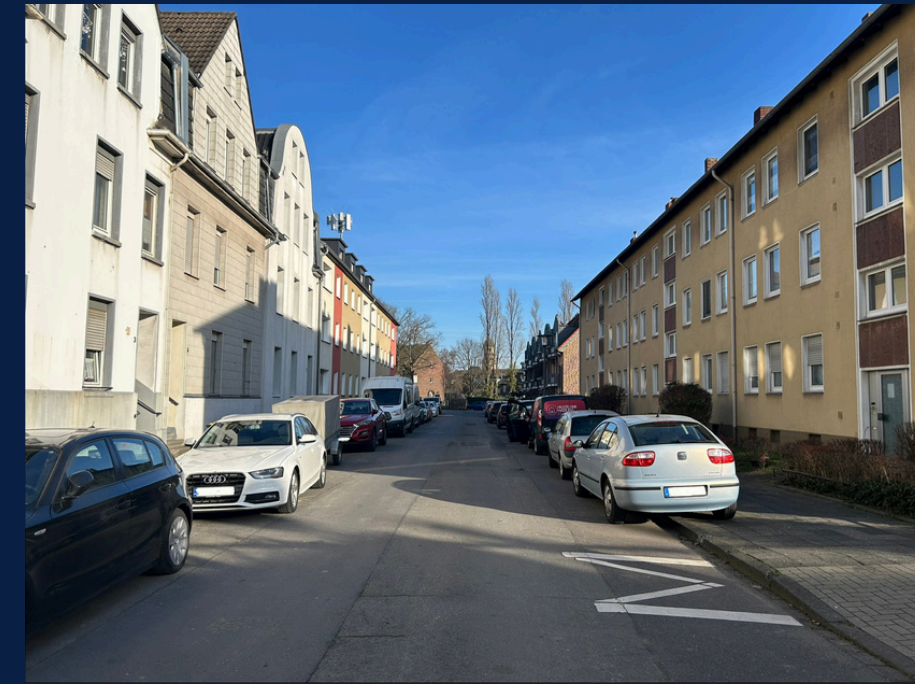
Das Objekt befindet sich an einer Nebenstraße mit beidseitiger Befahrbarkeit.
Entlang der Straße sind parkende Fahrzeuge erkennbar.
Einkaufsmöglichkeiten befinden sich im näheren Umfeld (ca. 1 km).
Eine Bushaltestelle ist fußläufig in etwa fünf Minuten erreichbar.
